FÖRBÄTTRINGSARBETE PÅ BANA 7
Gyllensvaans Möbler AB

IMPROVEMENT IN LINE 7
Gyllensvaans Möbler AB

Examensarbete inom huvudområdet Produktionsteknik
Högskoleexamen, 22,5 Högskolepoäng
Vårtermin 2014

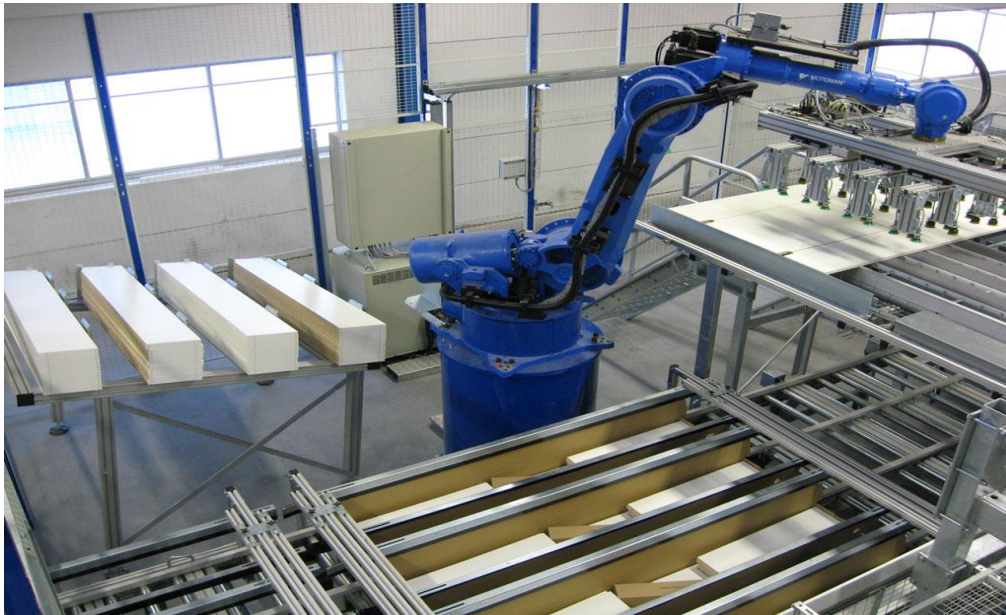
På bild 1 ses de fyra kartongerna som går på bansystemet och det är roboten H1 som packar ner den sista sidan i paketet.

Bild 1. Emballeringsrobot H1.(<http://www.gyllensvaan.se/>)

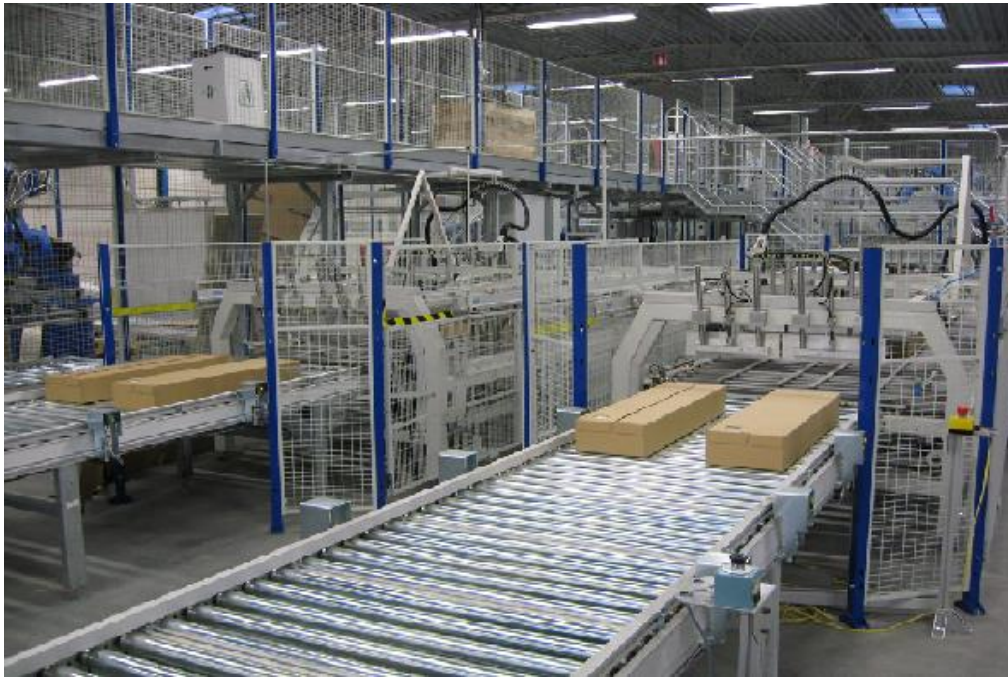
Efter dessa robotar är det ytterligare några operationer där kartongerna först åker igenom en förslutare där kartongerna limmas och stängs och sedan staplas kartongerna på pall. Se förslutarna på bild 2.

Bild 2: De fyra kartongerna har precis åkt igenom förslutarna och åker nu vidare för att staplas på en utgående pall. (<http://www.gyllensvaan.se/>)

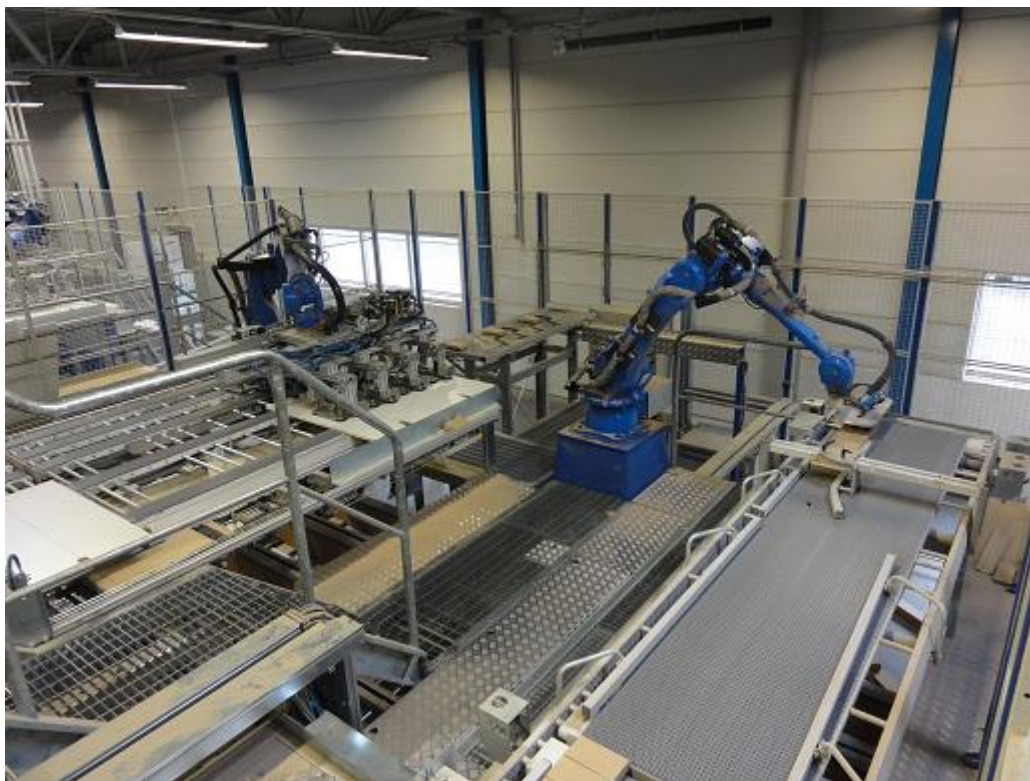
Bild 3: C-cellen med C1 och C4 (den lilla roboten). I mitten syns bordet som C4 lämnar beslagskartongerna på.

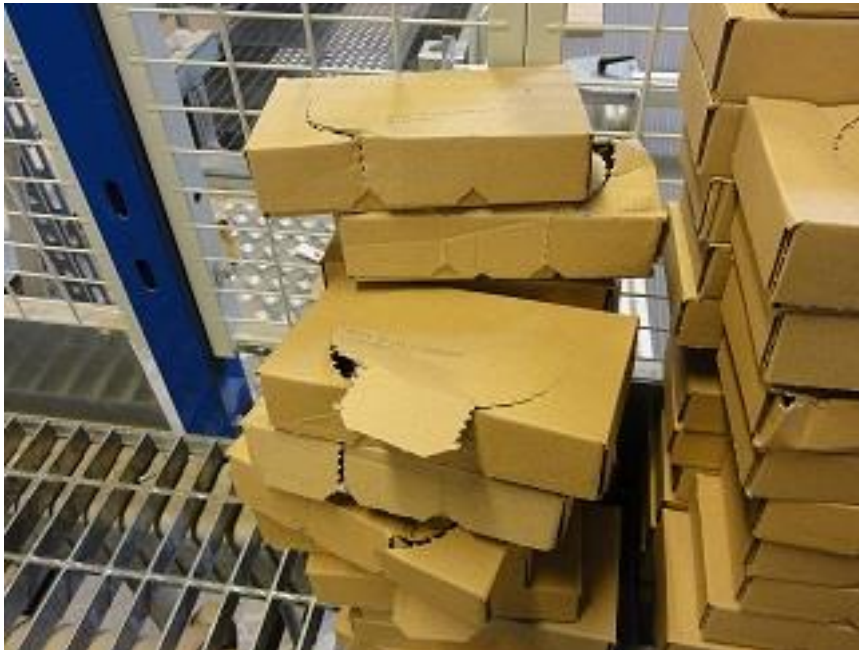
Problemet med kartongerna är att de är perforerade (se bild 5) för att kunden lätt ska kunna öppna förpackningen när hyllan ska monteras. Perforeringen öppnas ibland för att roboten lyfter i mitten på kartongen, när perforeringen öppnats kan inte roboten lyfta kartongen. Det är även en text på beslagskartongerna som sitter på samma sida som perforeringen, då texten måste vara uppåt för att inte kunden ska ta kartongen som emballage så är också perforeringen uppåt.

Bild 5: Ett exempel på hur det kan se ut på linan, dessa kartonger har operatörerna fått plocka ut från cellen för att roboten har stannat då den inte kunde plocka kartongerna p.g.a att perforeringen öppnats av roboten.

Förslaget är att ändra placeringen av texten till andra sidan på kartongen så att perforeringen hamnar på undersidan. Då kommer robotarna inte ha några problem med att lyfta kartongerna. Det är lite olika slags kartonger som körs beroende på vilken artikel som packas på bana 7. Dessa med perforering är det 40-hög och 40-låg som har.
